МОСКОВСКИЙ ГОСУДАРСТВЕННЫЙ УНИВЕРСИТЕТ

Кафедра криминалистики

Реферат на тему:

«Криминалистический анализ базового источника информации, основанный на материалах расследования авиакатастрофы, произошедшей с аэробусом DC-10 в Чикаго, США, в 1979 году»

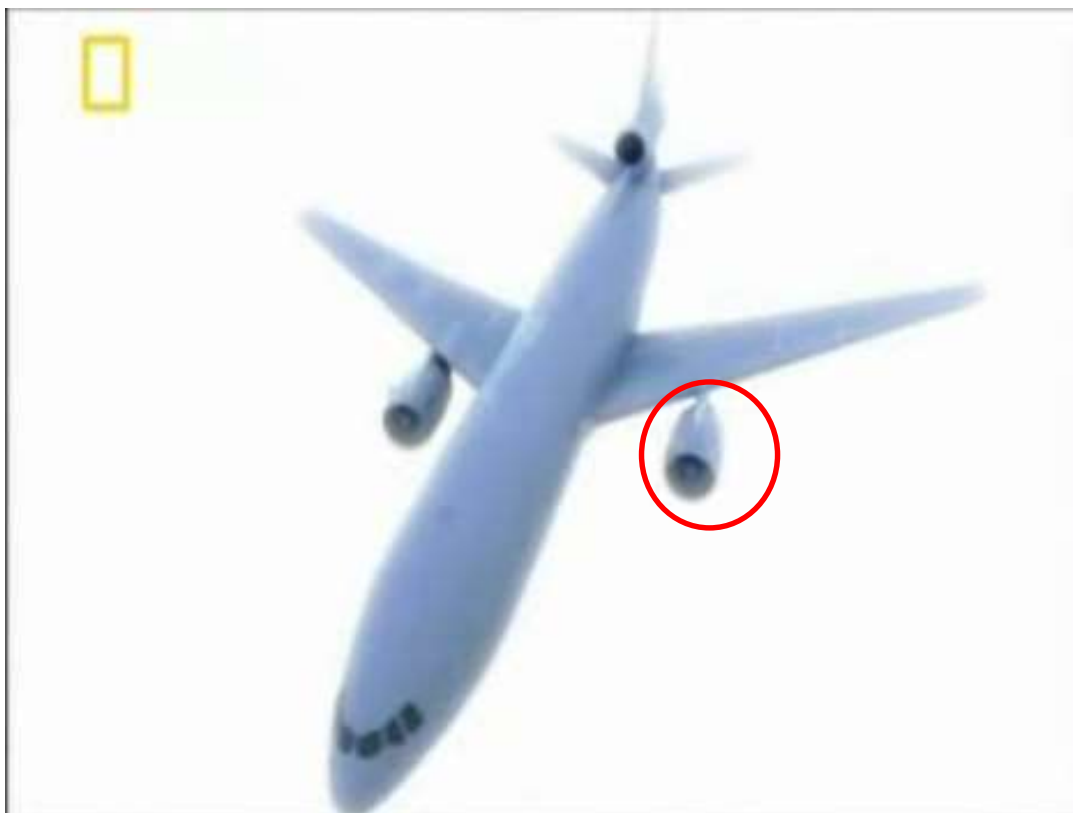
Схема № 1. Отсоединившийся двигатель

1) спустя две секунды после того, как лайнер достиг скорости принятия решения, левый двигатель (*схема №1 в Приложении*) вместе с пилоном отделился от крыла и, «прихватив» с собой почти метровую секцию предкрылка, рухнул на бетон ВПП. Пилоты не могли видеть, что произошло, - решили, что в двигатель №1 попала крупная птица, и он вышел из строя. По команде капитана экипаж приступил к выполнению стандартной процедуры взлета на двух двигателях;

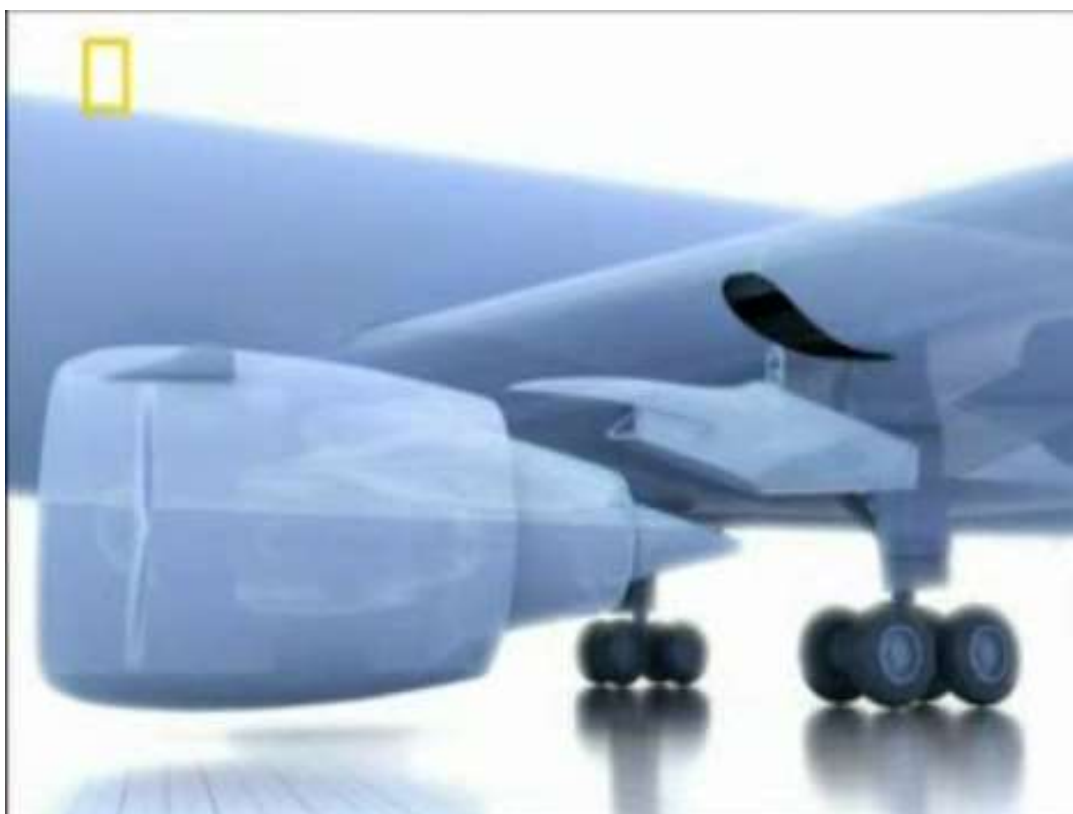
Схема №2. Правильный метод ремонта, отсоединения двигателя от крыла

Экспертами было установлено, что данная трещина усталостного характера, т.к. микротрещины около места разлома указывали, что металл здесь разрушился задолго до катастрофы. Остаются вопросы: как она образовалась и почему ее не обнаружили при техобслуживании самолета? Подняв документы техобслуживания, следователи выявили причину образования трещины: нарушение авиакомпаниями технологии ремонта самолетов. Дело в том, что, когда для ремонта требовалось снять двигатель, механики сначала должны отстыковывать двигатель от пилона, после чего демонтировать и сам пилон (*схема №2 в Приложении*). Но в 1977 году

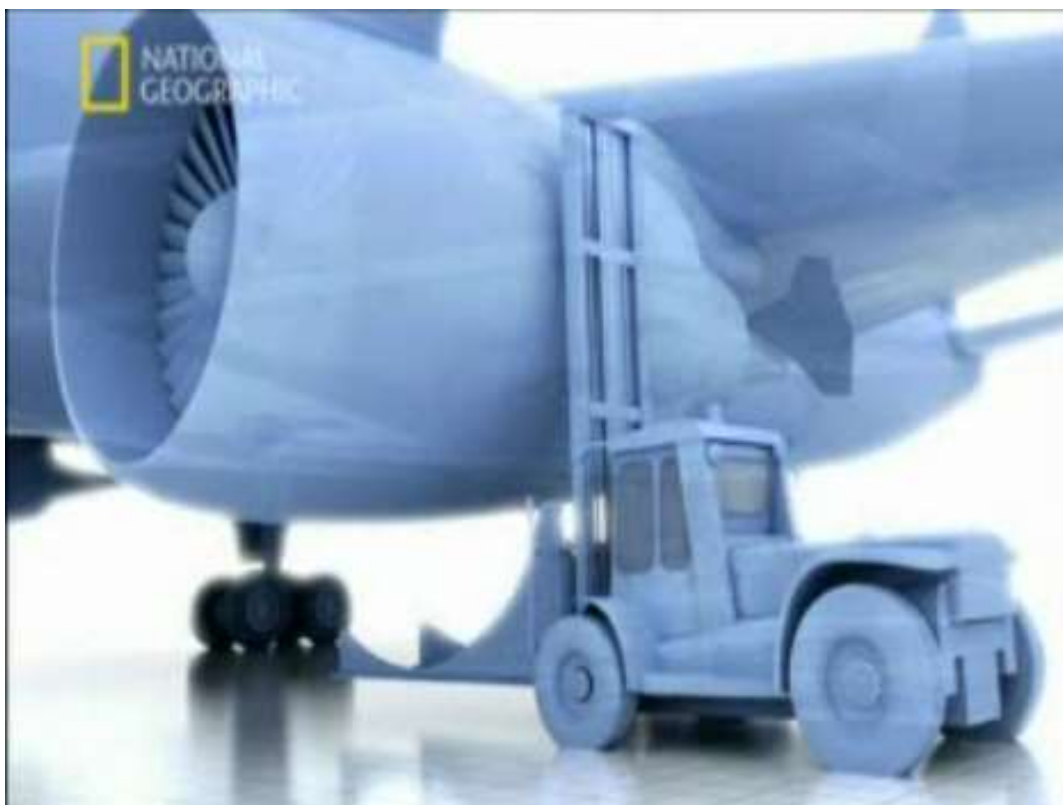
Схема №3. Фактический способ ремонта, отсоединения двигателя от крыла

Эксперты выяснили, что причина появления усталостных трещин в пилонах двигателей - нарушение авиакомпаниями технологии эксплуатации и ремонта машин. В феврале 1978 года фирма «Макдоннел-Дуглас» выпустила сервисный бюллетень о процедуре демонтажа крыльевых двигателей самолетов DC-10. Дело в том, что, когда для ремонта требовалось снять двигатель, механики сначала отстыковывали двигатель от пилона, после чего демонтировали и сам пилон (*схема №2 в приложении*). Но в 1977 году «АмерикэнЭйрлайнз» предложила более экономичную схему ремонта: двигатель и пилон, поддерживаемые мощным погрузчиком со специальным захватом, отсоединялись от крыла как единое целое. Монтаж двигателя производился в обратном порядке (*схема №3 в приложении*).

«АмерикэнЭйрлайнз» предложила более экономичную схему ремонта: двигатель и пилон, поддерживаемые мощным погрузчиком со специальным захватом, отсоединялись от крыла как единое целое (*схема №3 в Приложении*). При этом экспертами-металловедами было установлено, что данные повреждения и следы на металле фланца от скобы пилона могли быть оставлены только тогда, когда откручен болт, соединяющий фланец и пилон, а значит именно во время погрузки при ремонте и образовалась трещина на пилоне (*схемы №4, 5, 6 в Приложении*). Эти выводы были подтверждены осмотром и диагностикой других самолетов той же модели: на многих из них обнаружены аналогичные повреждения пилона. Данные изменения в процедуре ремонта не были разрешены компанией-производителем, их утвердила сама авиакомпания.

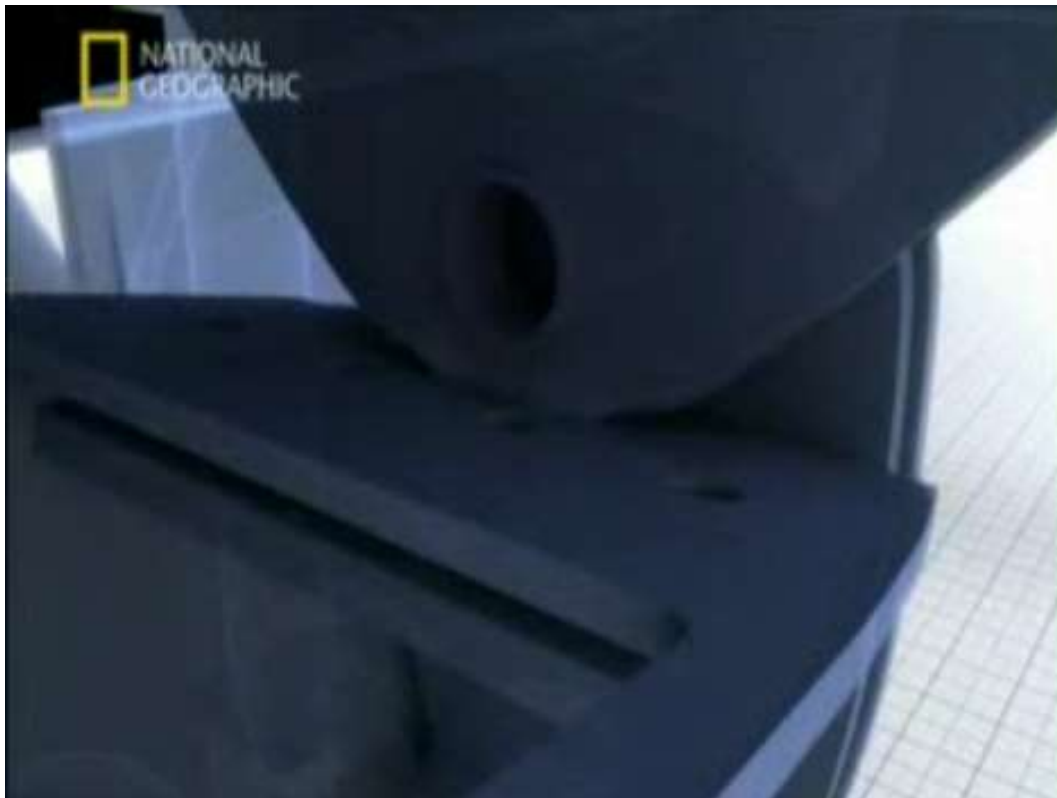
Схема №5. Вид пилона и скобы крыла во время отсоединения, момент образования трещины на пилоне

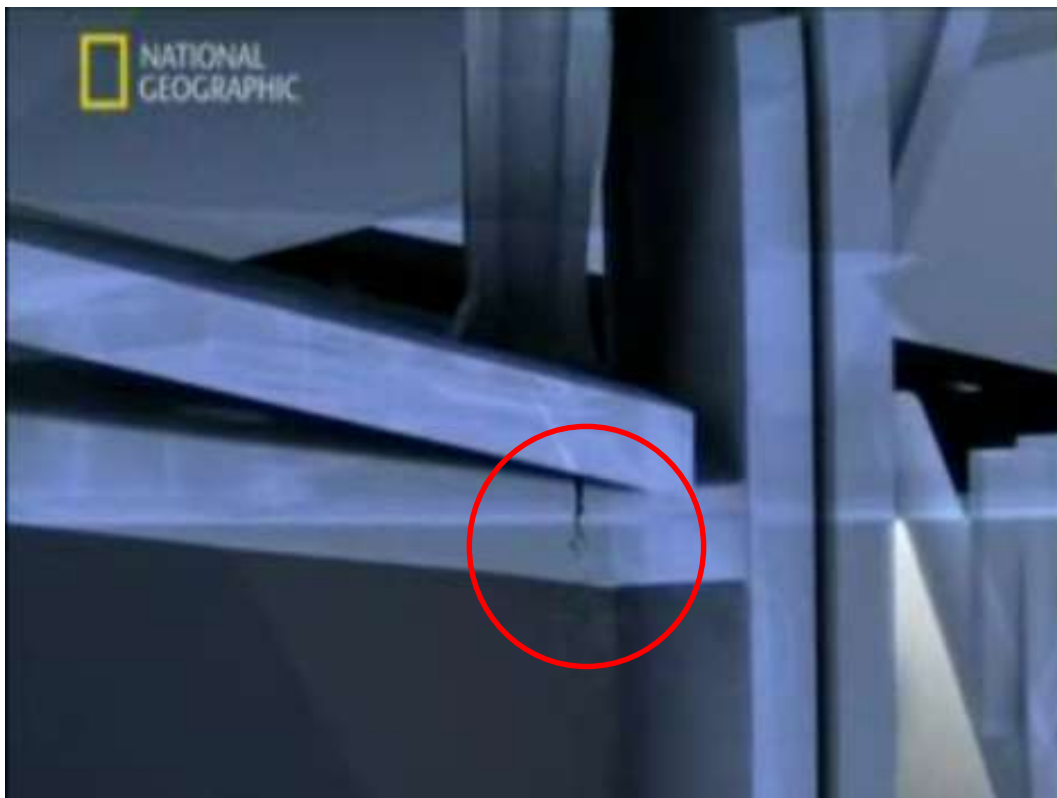
Схема №6. Вид пилона и скобы крыла во время отсоединения, момент образования трещины на пилоне
